2007年2月2日

オリックス資源循環株式会社

## 雨水排水中の鉛等の基準値超過について

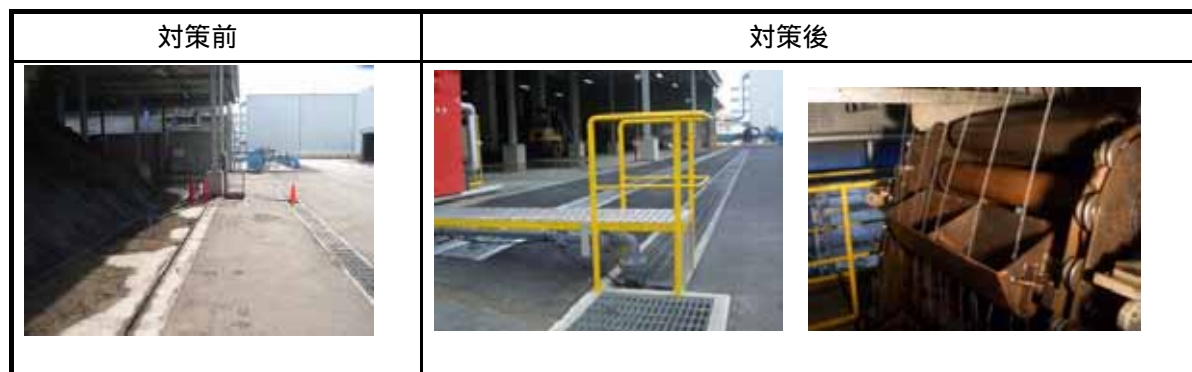
スラグ水砕水

当施設では廃棄物を高温で溶融し、上水を張った水槽に落として冷やすことによってスラグという小石のような建設資材の原料を作ります。その水槽に入っている水のことを水砕水と呼んでいます。冷やす際にもともと廃棄物に含まれていた鉛やホウ素などの一部は水砕水に混ざり、作業を行うにつれてその濃度が徐々に上昇します。その水砕水はプラント内の水処理設備に送水し、処理しています。

スラグは水槽からコンベアで引き上げられ、スラグ貯留ヤードで保管しますが、スラグには微量の水砕水が同伴します。その同伴した水砕水は、集水してプラントに戻すべきものですが、集水全量をプラントに返送できる構造になっていなかったため、スラグ貯留ヤード前面の雨水側溝に流入してしまいました。

スラグ貯留ヤードと雨水側溝の間に専用側溝を設置致しました。

さらに専用側溝・雨水側溝ともにコンクリートで両端を塞ぎ、両溝に流入した水はすべてプラント内の水処理設備に送水し、処理するよう改良しました。

加えてスラグを水槽から引き上げるコンベアの上部にスプリンクラー装置を設置し、スラグ表面を上水で洗浄することにより付着水そのものをきれいにするように致しました。

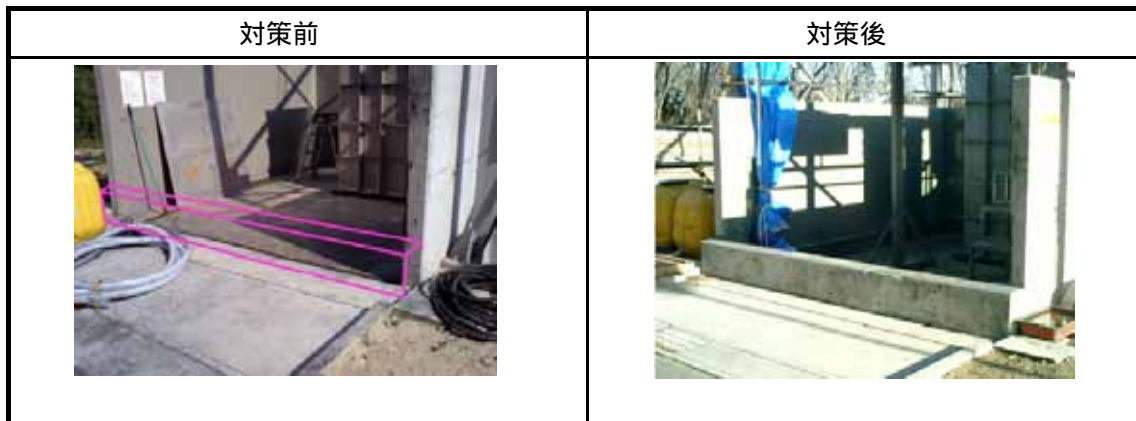
## プレート洗浄場

溶融した時に生じるガスを精製する際に使用した酸性水を冷やすための機能をもつ熱交換器という設備があります。その構成部品であるプレートは操業とともに汚れが付着するため定期的に洗浄する必要があり、専用の洗浄場で生じた洗浄水はプラントへ送水、処理されるようになっています。

しかしその洗浄場の前面に防液堤を設置していなかったため洗浄水の一部が前面道路に流出し、降雨により雨水側溝に流入してまいりました。

洗浄場前面に防液堤を設置し、洗浄水が外部に流出しないように致しました。

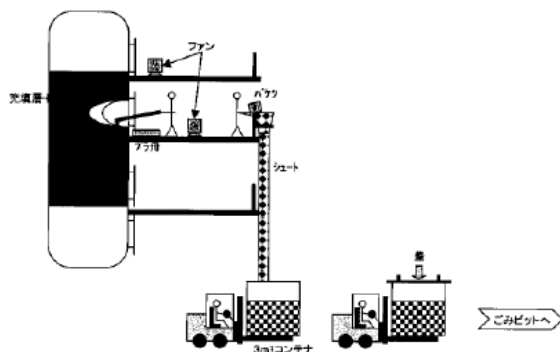
## 酸洗浄塔充填材の交換作業

溶融した際に生じるガスを精製する設備の一部に酸洗浄塔があります。その塔内にはプラスチック製の充填材が詰め込まれており、操業とともに充填材に汚れが付着します。汚れた充填材の交換を2回/年の頻度でおこなう必要があり、その交換作業・運搬時に重機・作業員を介して汚れが道路に固着し、降雨により雨水側溝に流入してまいりました。

作業手順を見直し、密閉式のシュートや蓋付きのコンテナを使用することにより取り出し・搬出時に充填材が直接外部に触れないように作業の改善を行い標準化致しました。

また作業靴や作業車両の洗浄場をプラント出入口に設置し、都度洗浄を実施するように作業員に徹底致しました。
